INONDATIONS

sur le bassin versant du DUN

RETOUR sur le 22 janvier 2018

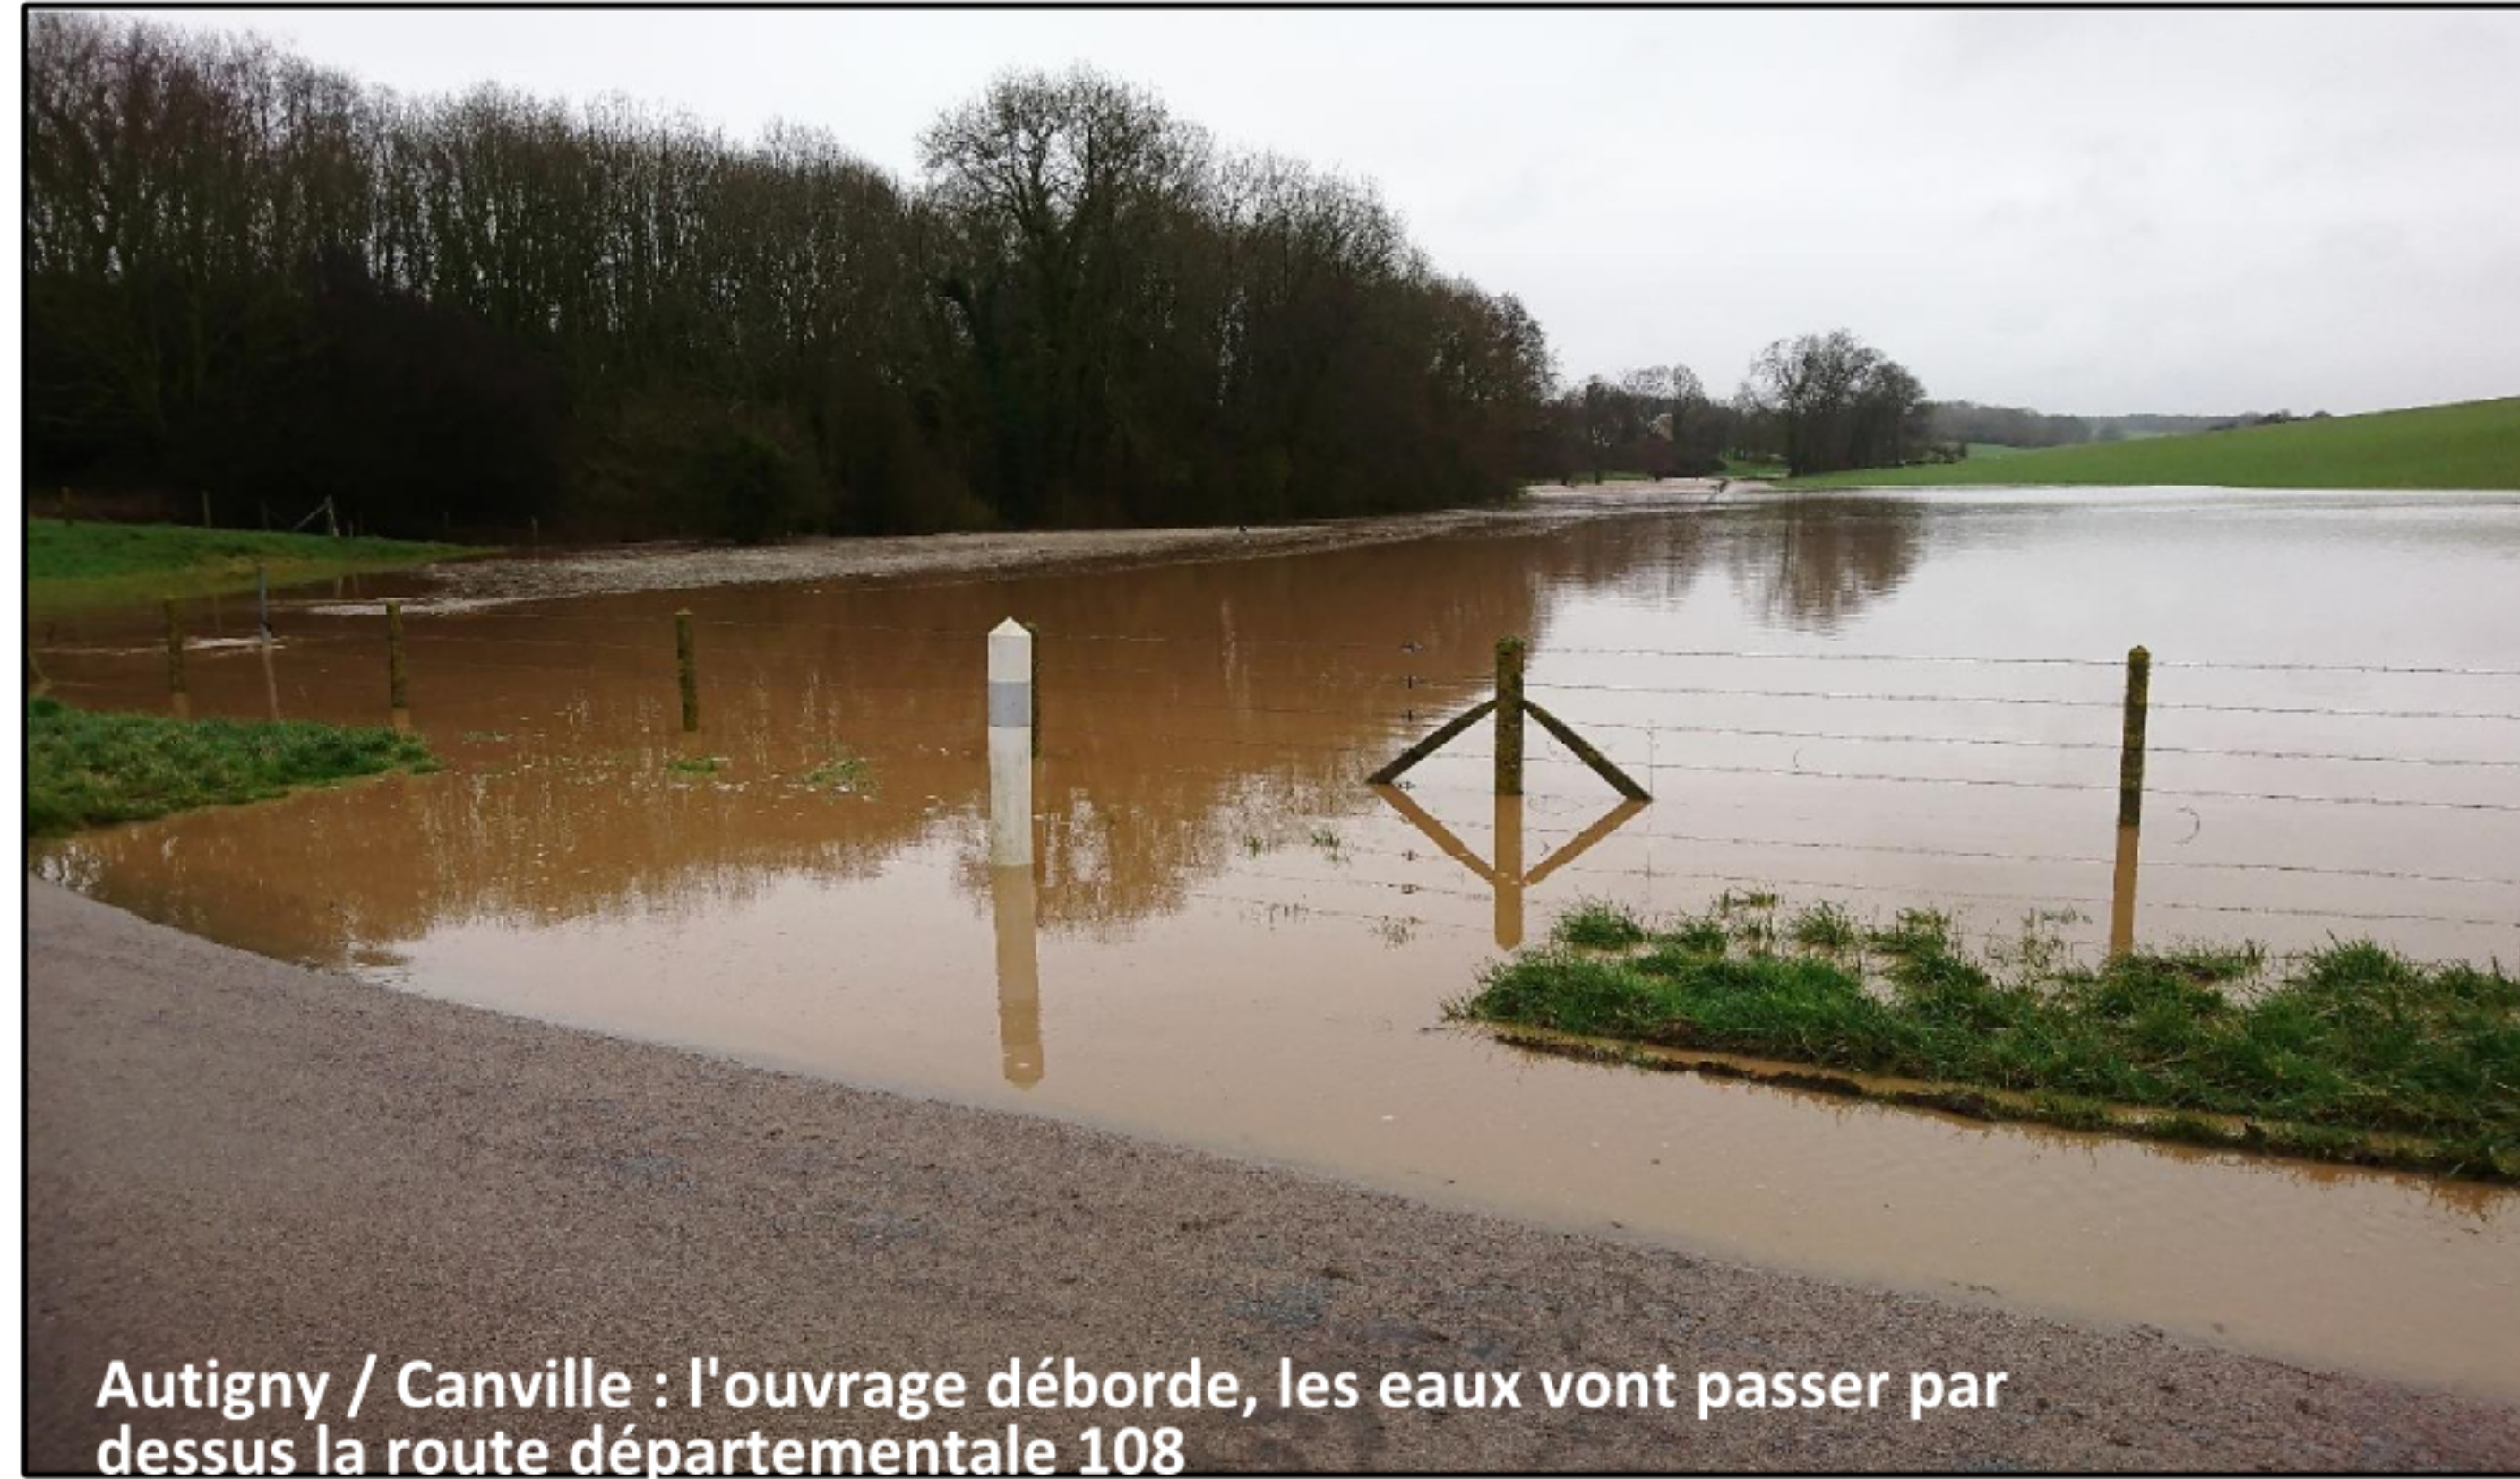
Autigny / Canville : l'ouvrage déborde, les eaux vont passer par dessus la route départementale 108

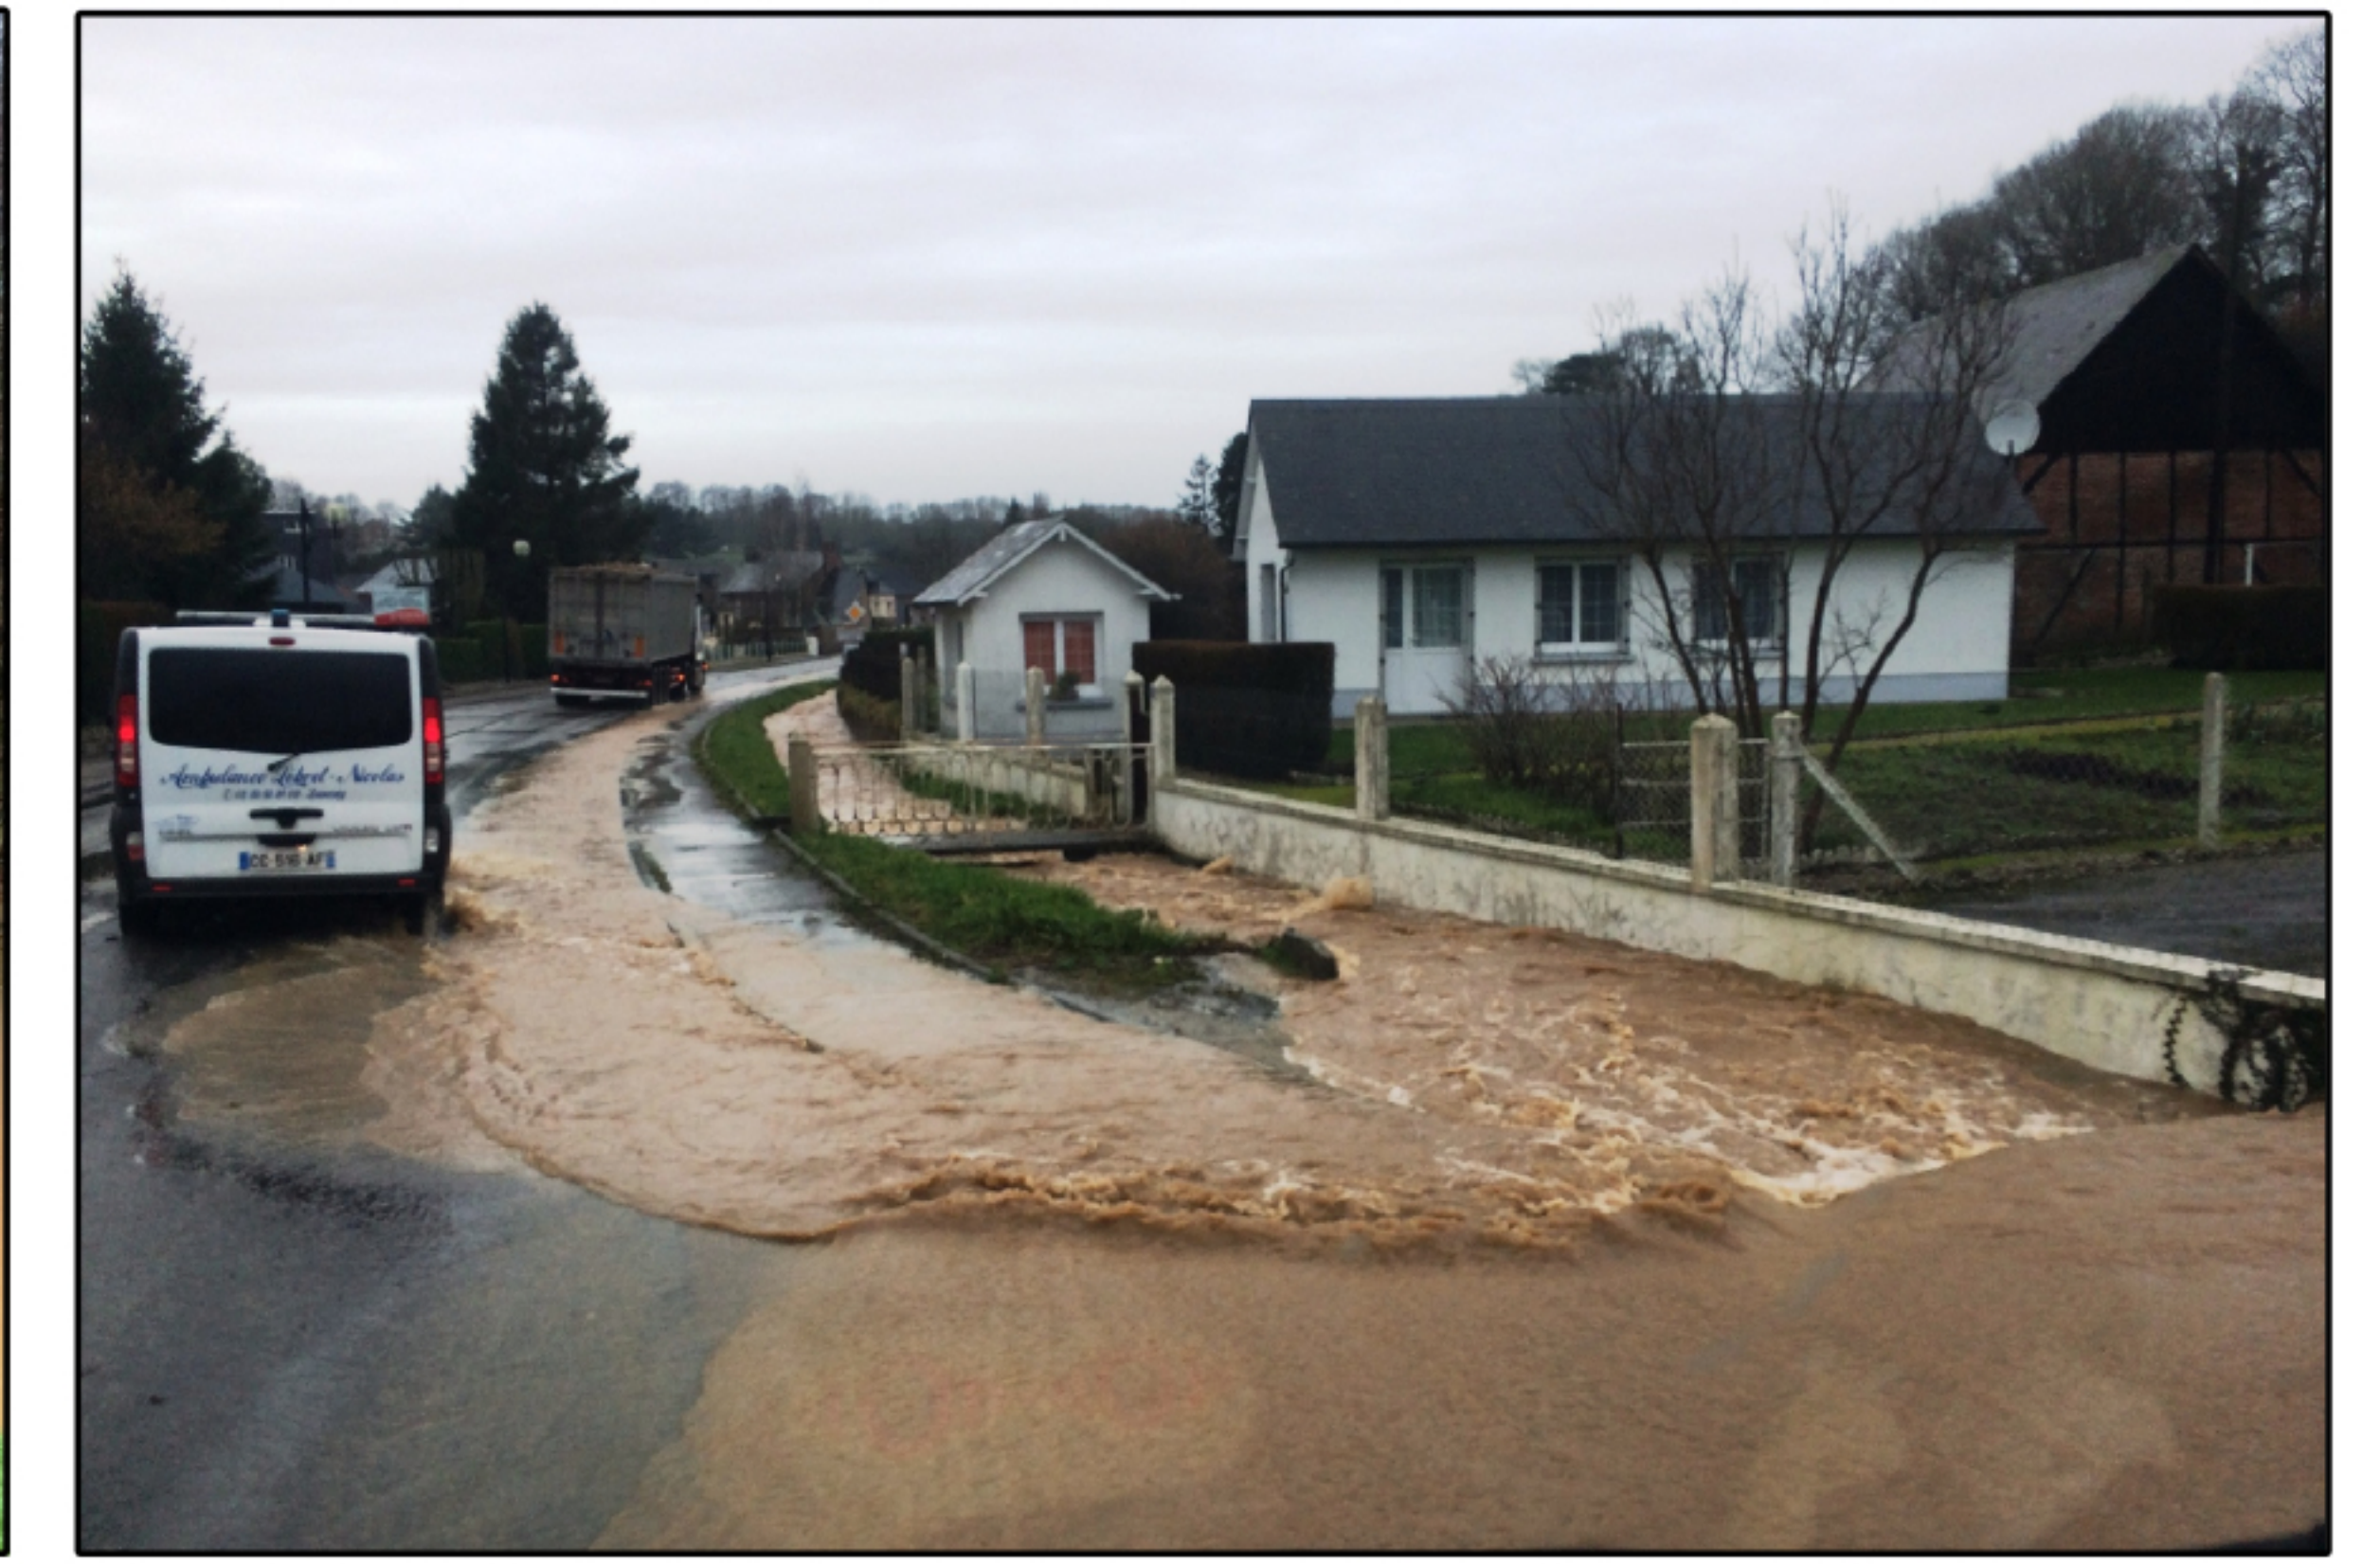
Les eaux débordent à l'entrée de Fontaine le Dun par la route de St Laurent en Caux

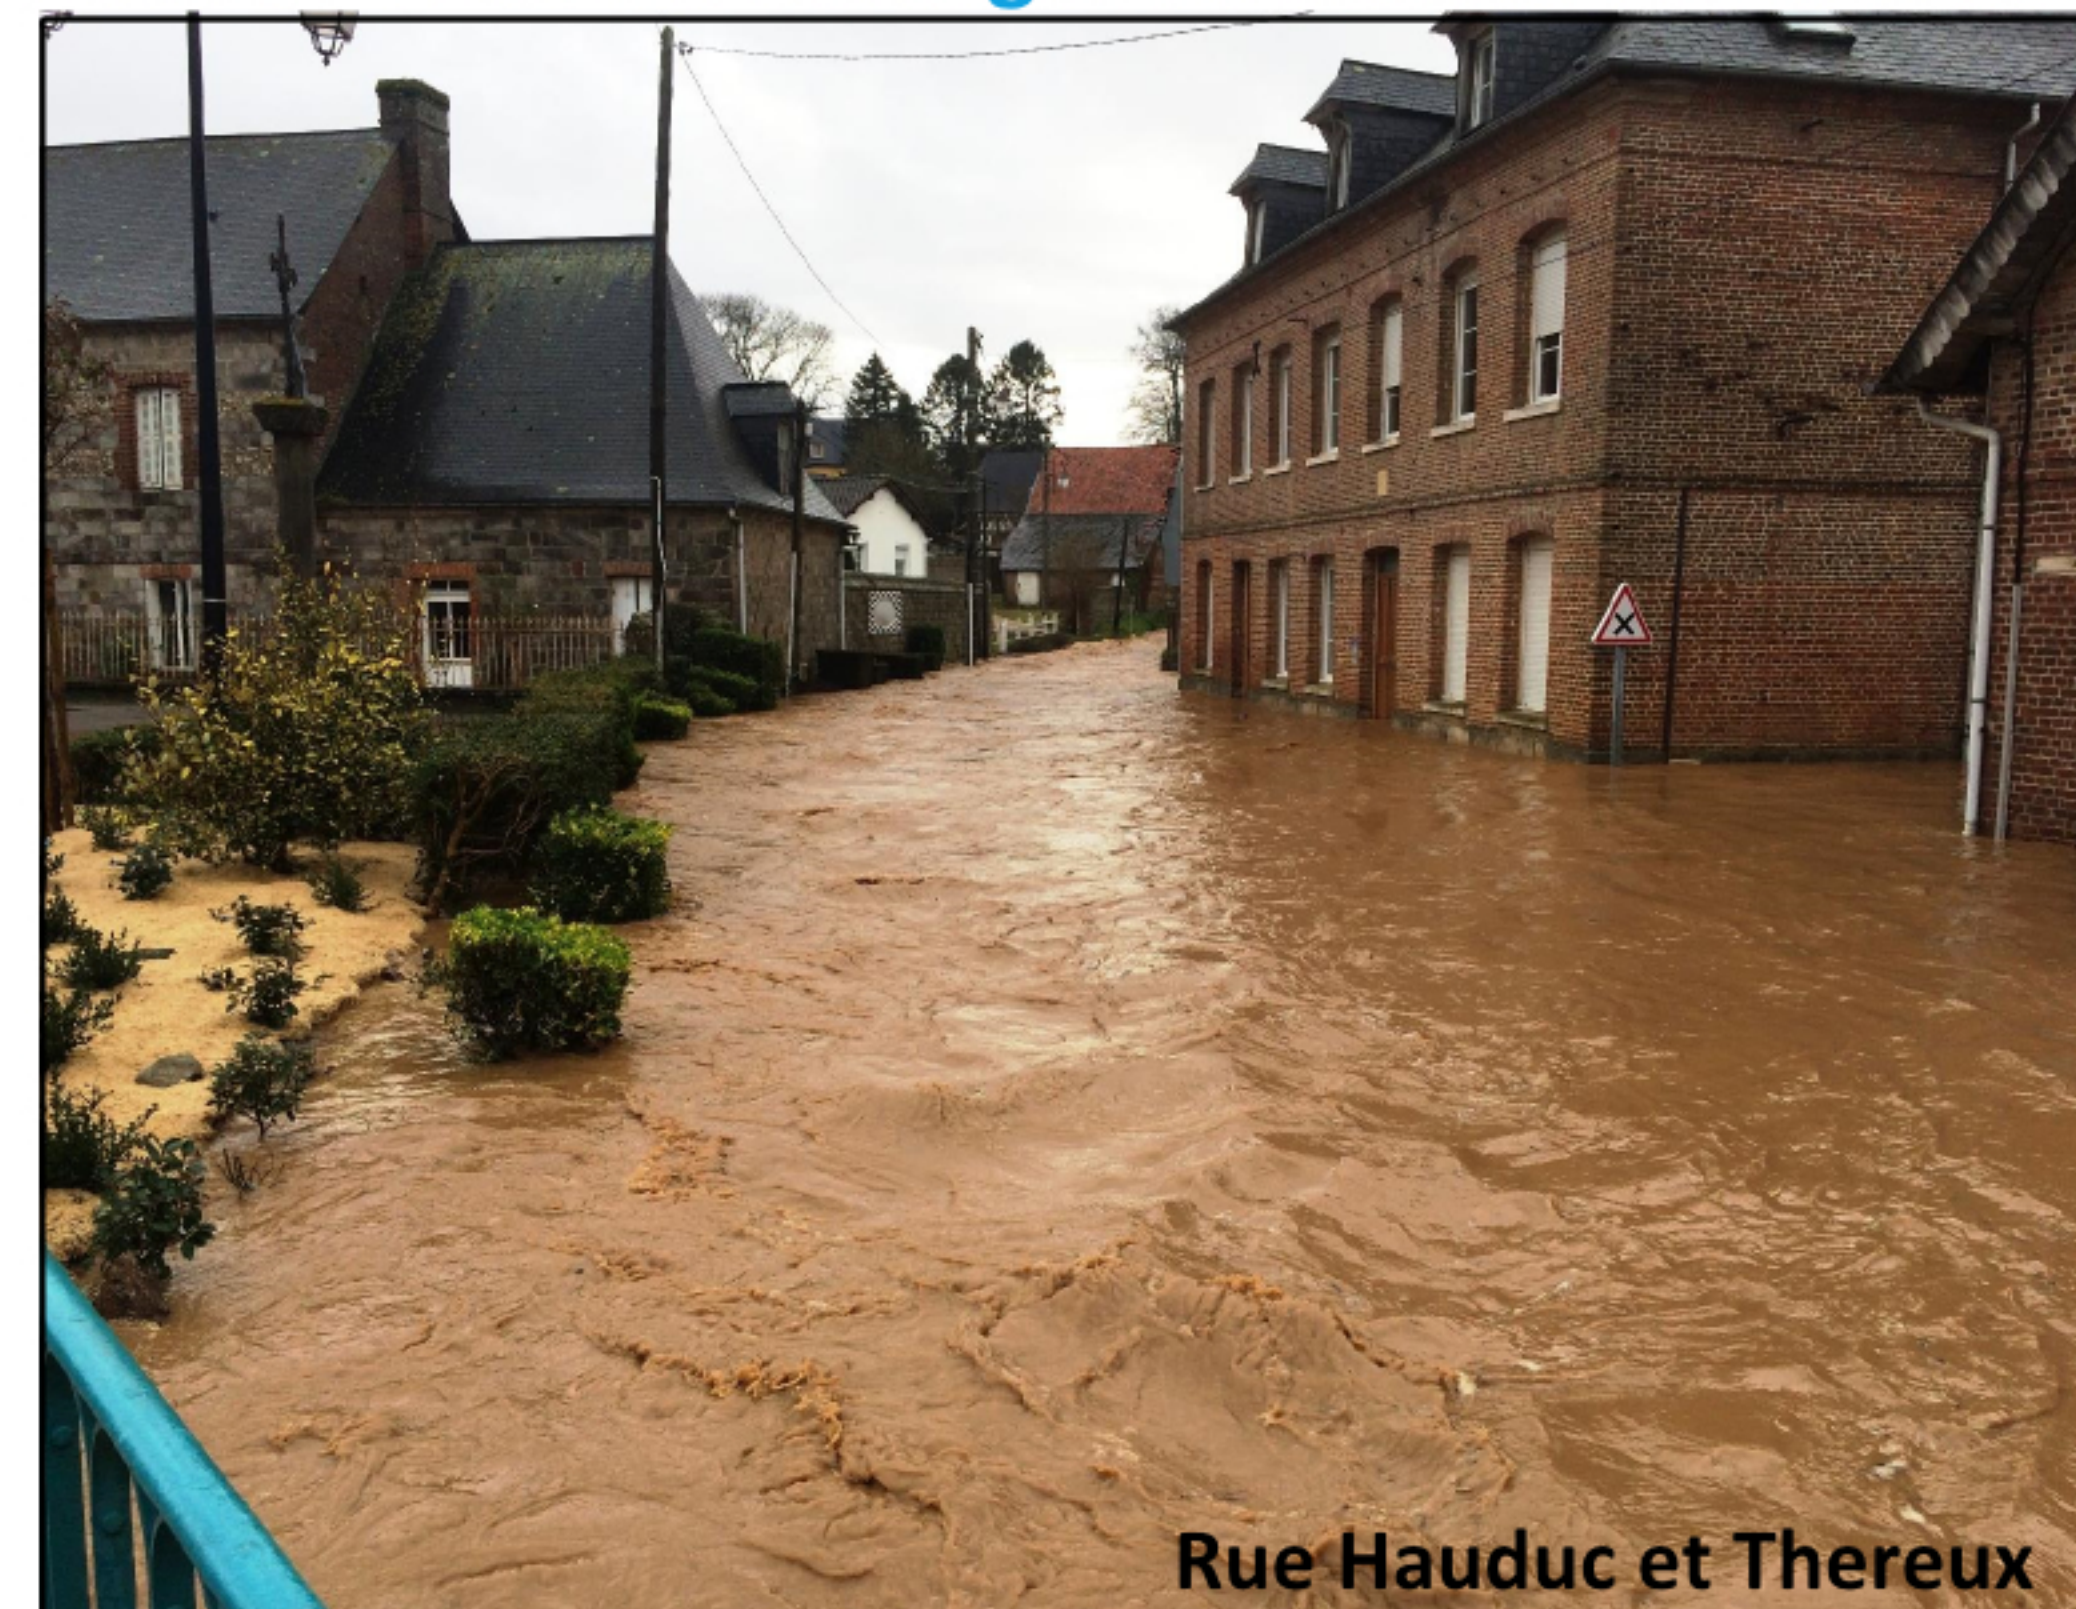
Rue Hauduc et Thereux

11h30 : Tous les ouvrages en amont débordent - le bourg de Fontaine le Dun est inondé

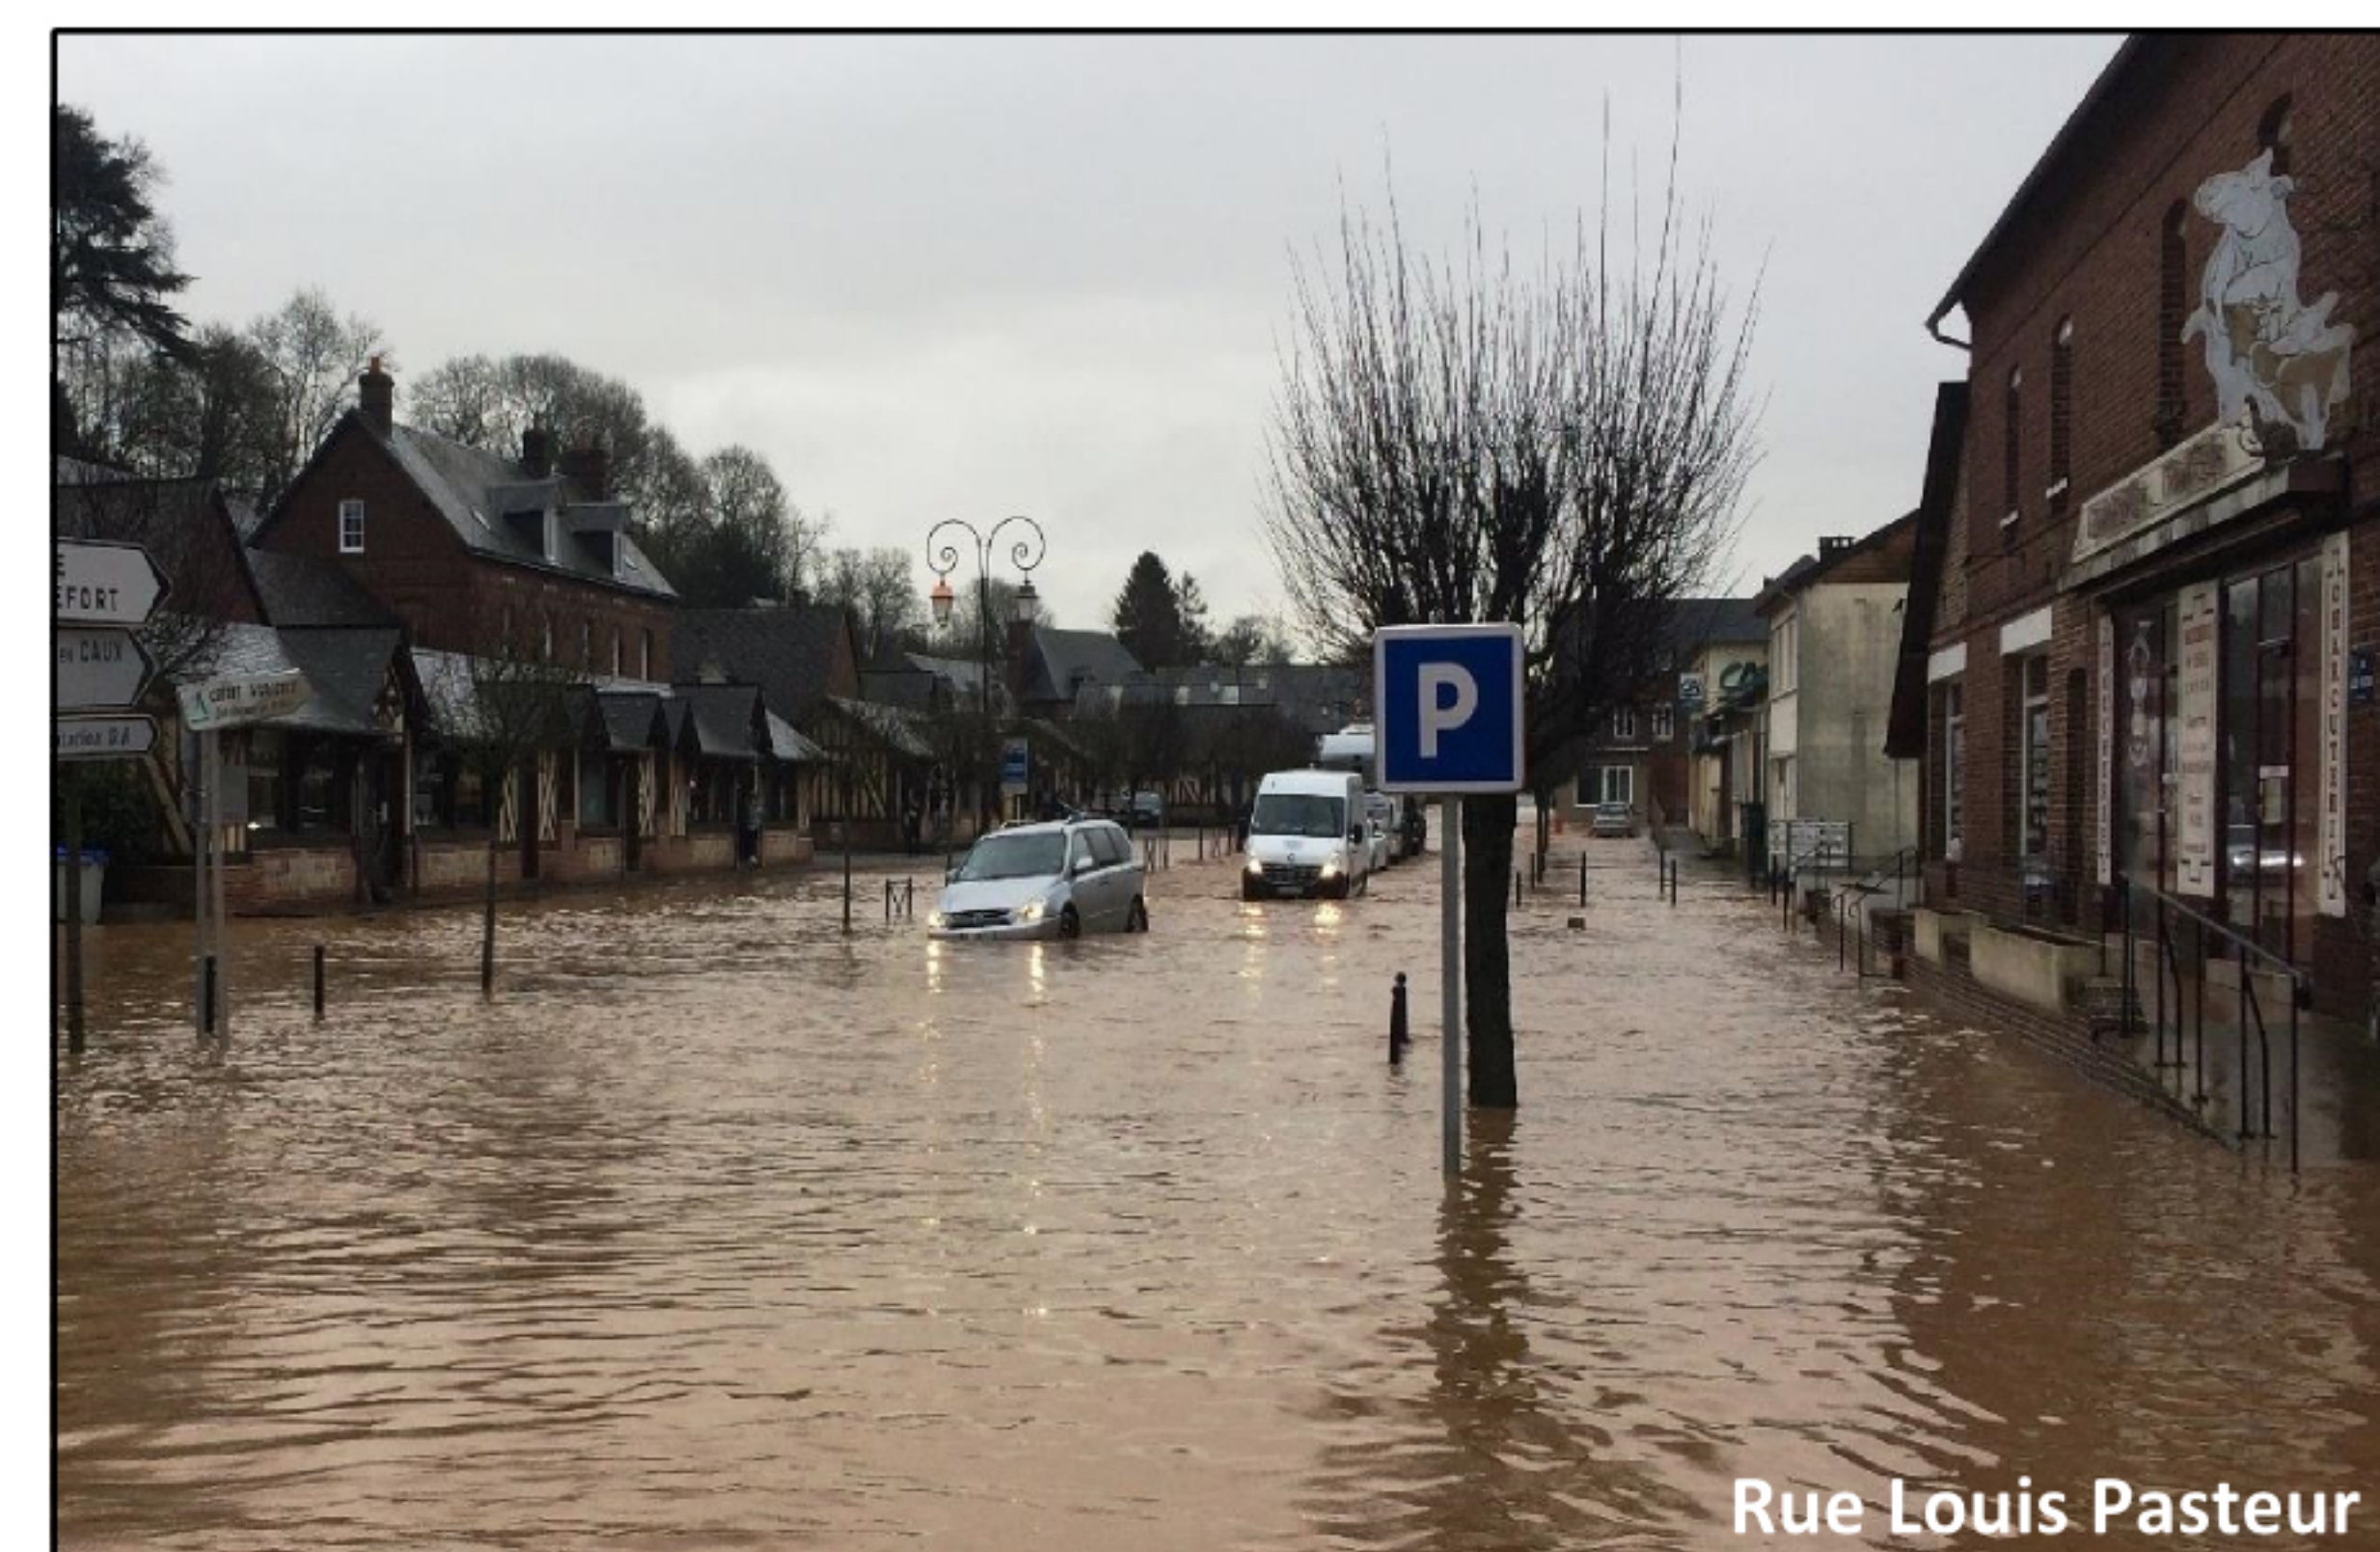
Rue Louis Pasteur

○ **85 cm de plus en 1999** dans la rue Louis Pasteur

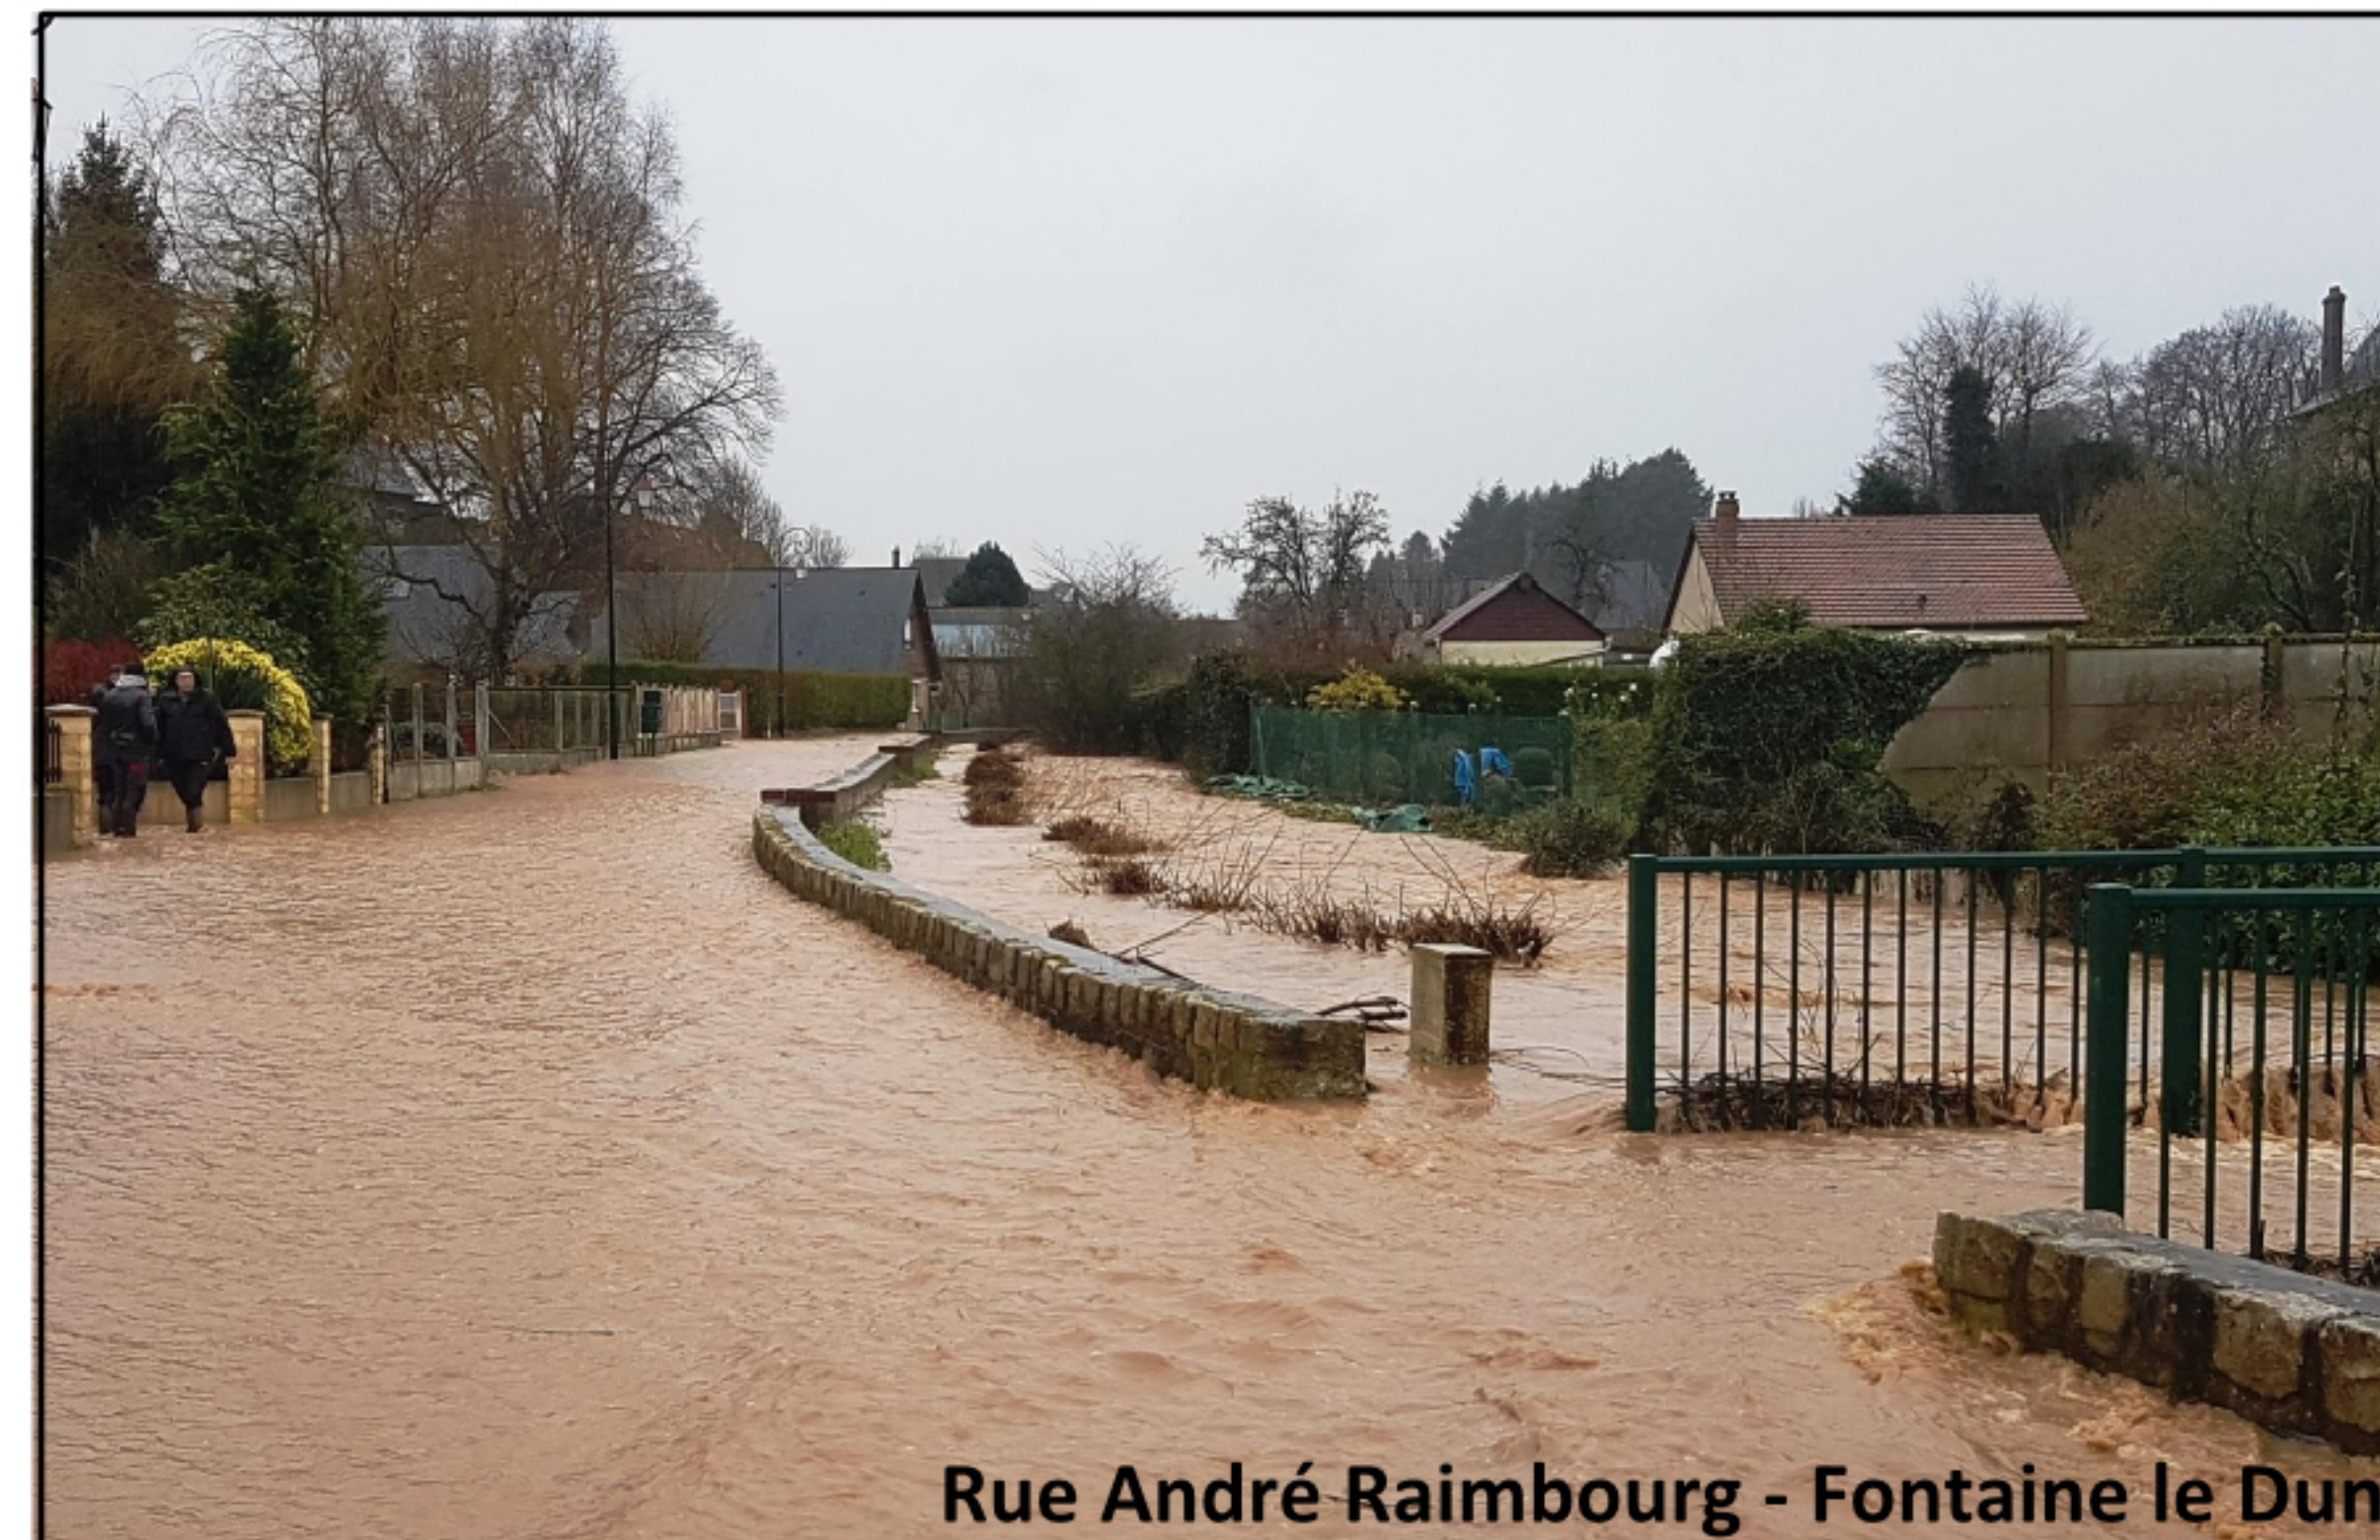
Rue André Raimbourg - Fontaine le Dun

○ **110 cm de plus en 1999** rue André Raimbourg

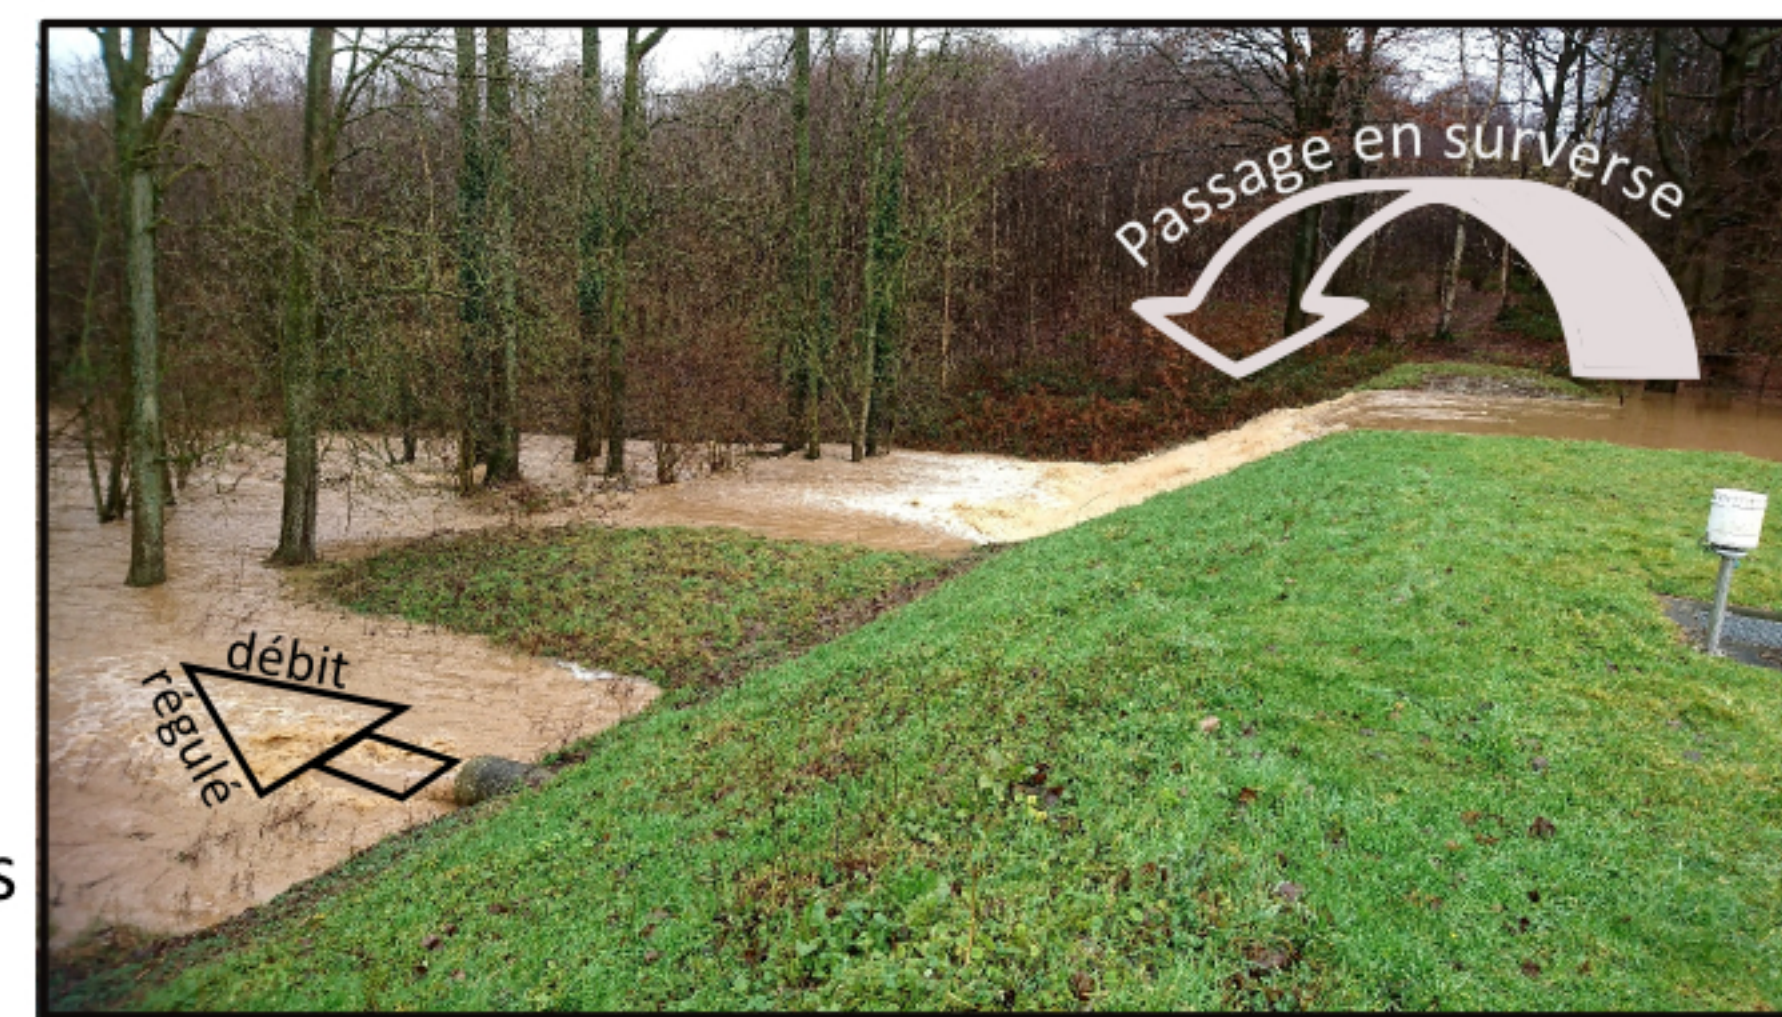
Ouvrage zone activités Autigny

Les ouvrages se sont remplis mais n'ont pas pu contenir les ruissellements trop importants et ont donc débordé. C'est ce que l'on appelle un passage en "surverse". Le débit n'est alors plus régulé et peut être multiplié par 20.
