INONDATIONS

sur le bassin versant du DUN

RETOUR sur le 22 janvier 2018

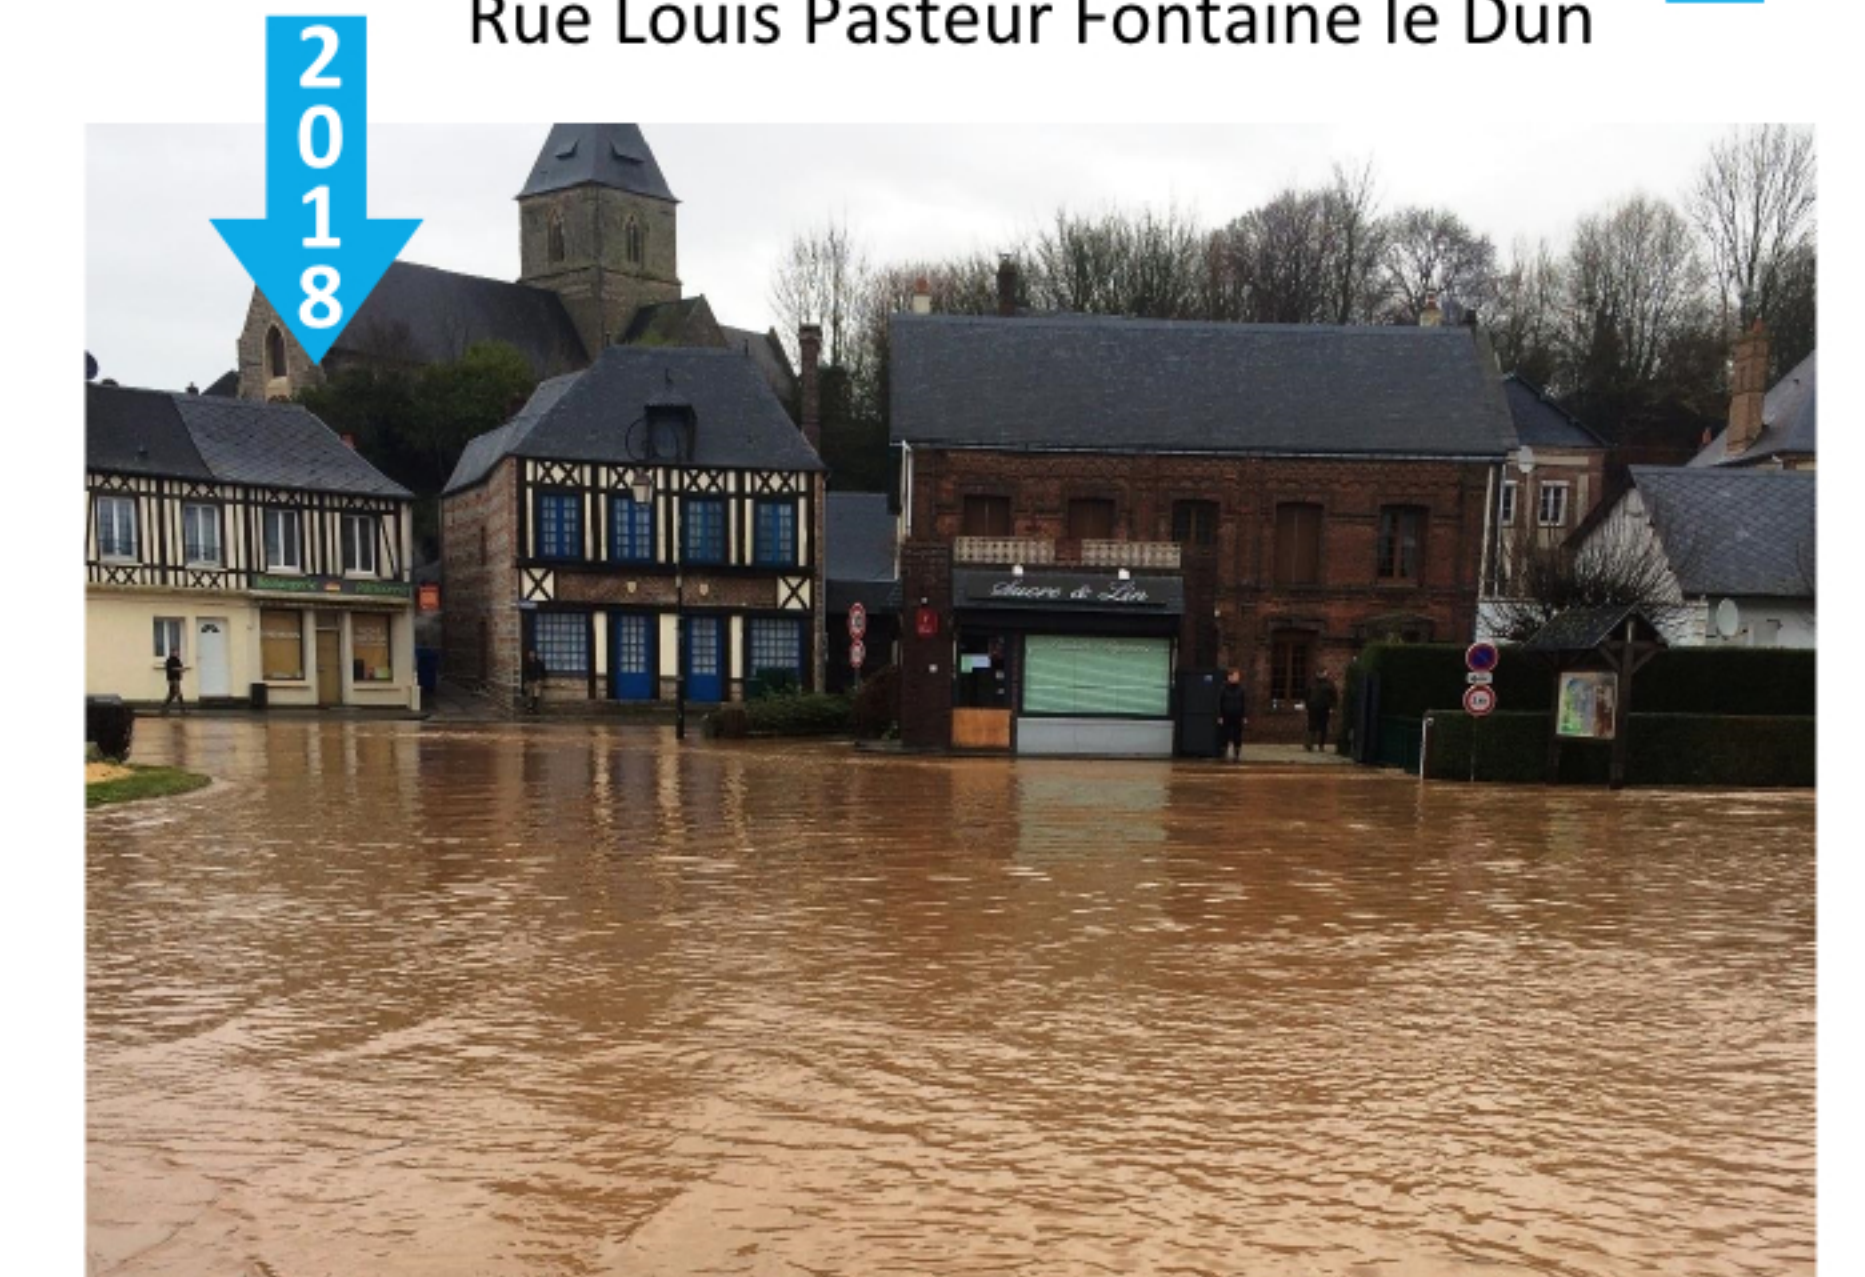
2018

OUI,

en termes de **débit**

et de **volumes d'eau ruisselés** sur l'amont du bassin versant (Canville, Bourville, Brametot et Crasville)

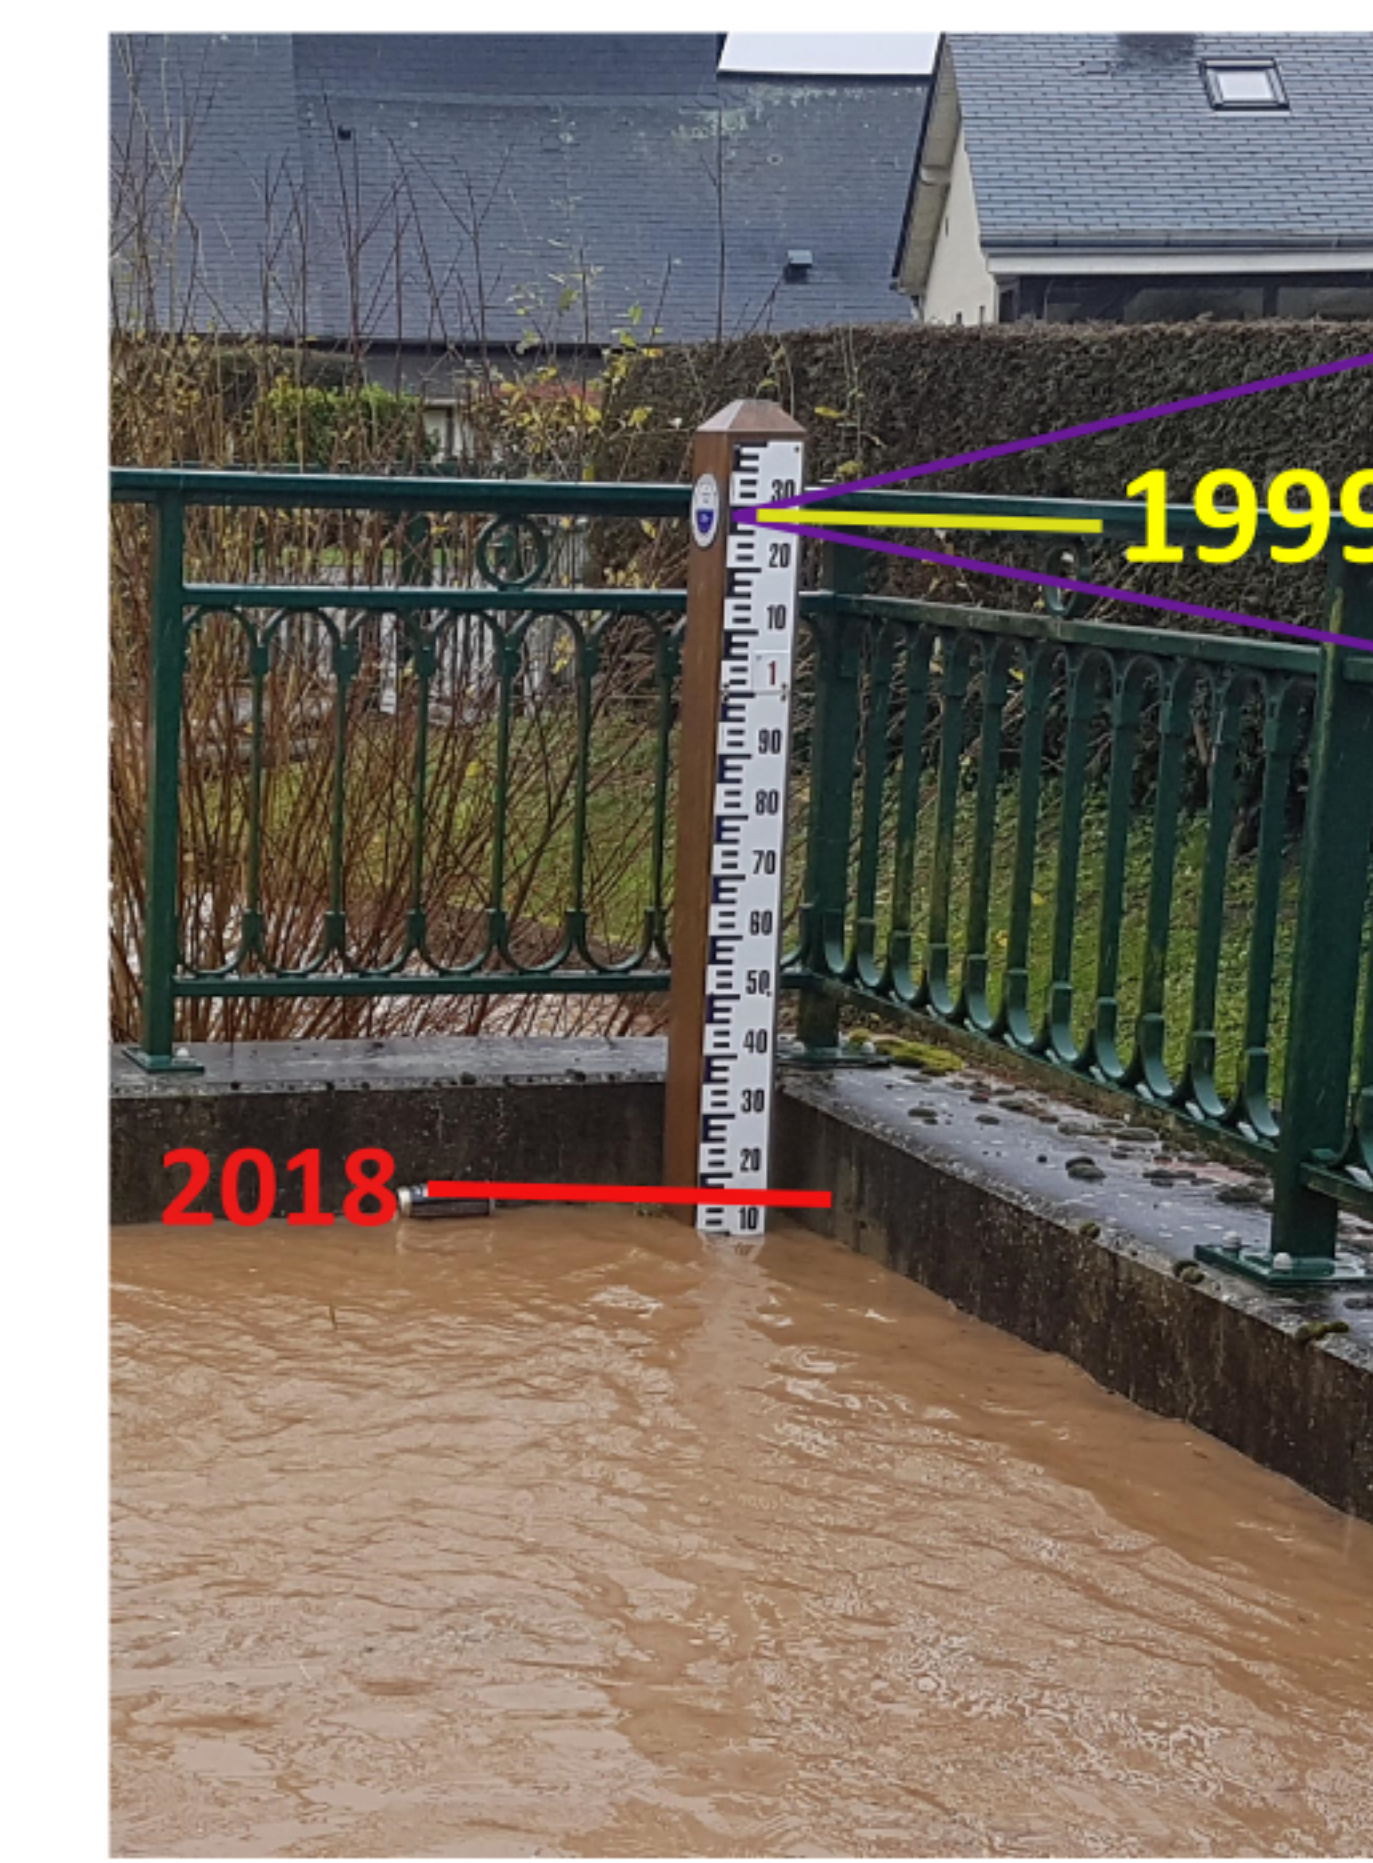
1999

2018

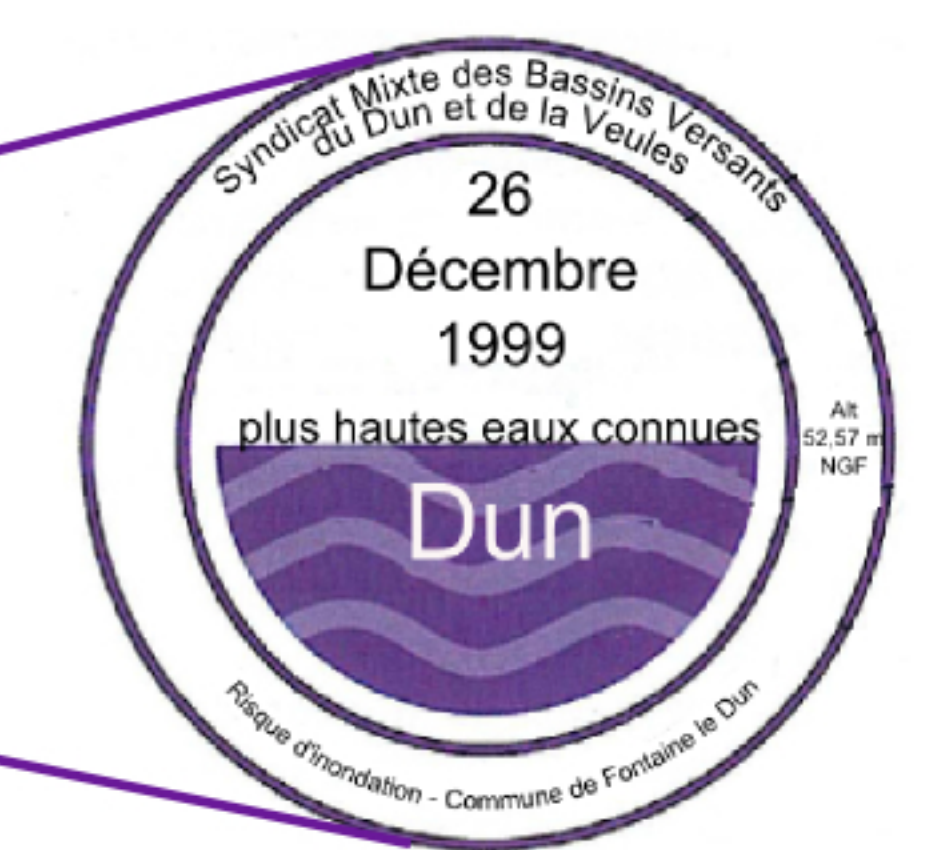
ici, rue André Raimbourg à Fontaine le Dun

Des repères de crue ont été positionnés dans chaque village de la vallée du Dun en référence à la crue de 1999

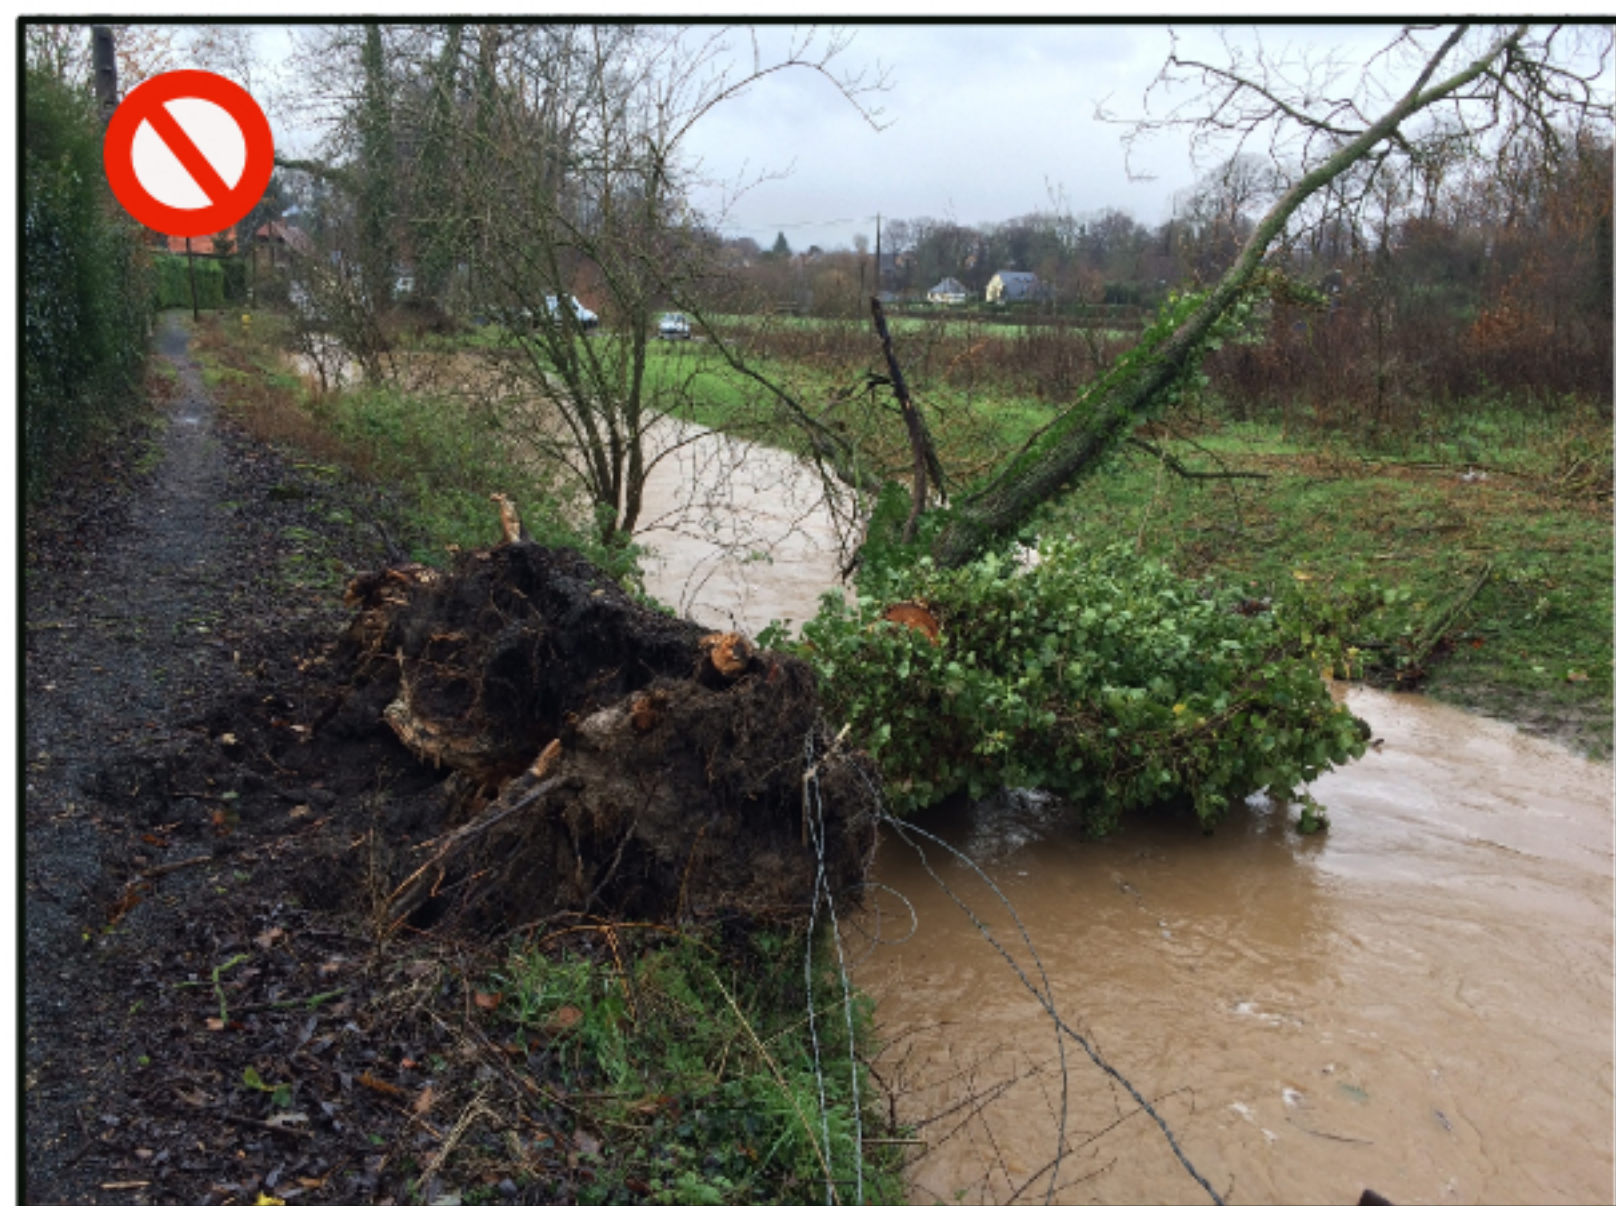
Pensez à **élaguer ou couper les arbres de haut jet** en bord de rivière...les tempêtes et les crues ont fragilisé les sols !
N'attendez pas qu'ils tombent dans la rivière !
